ПРЕДМЕТ: Изменение конструкции кронштейна расширительного бачка гидроусилителя рулевого управления и звукоизоляционного кожуха моторного отсека.

ПРИМЕНИМОСТЬ: HINO 300 XZU7XX (широкая кабина), оборудованные двигателем N04.

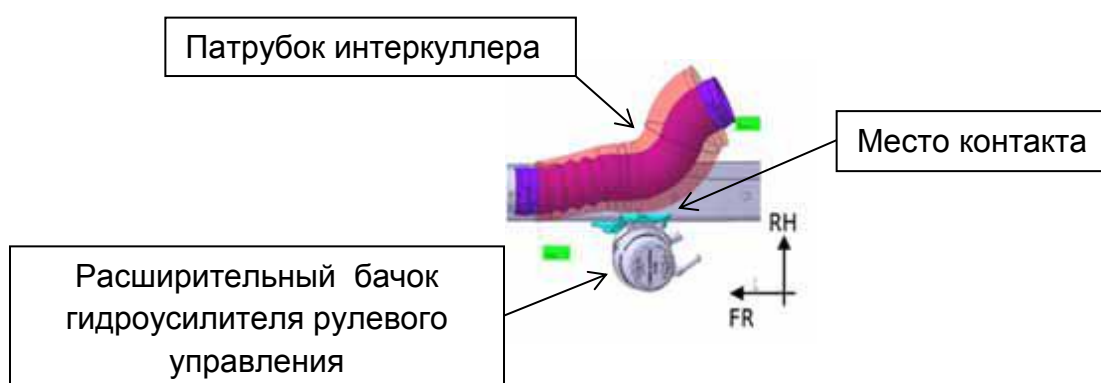
Во время эксплуатации, возможно повреждение патрубка интеркуллера, вследствие контакта с кронштейном расширительного бачка гидроусилителя рулевого управления, из-за недостаточного зазора между деталями.

В случае выявления повреждения патрубка интеркуллера о кронштейн расширительного бачка гидроусилителя рулевого управления, необходимо произвести ремонт с использованием деталей нового образца.

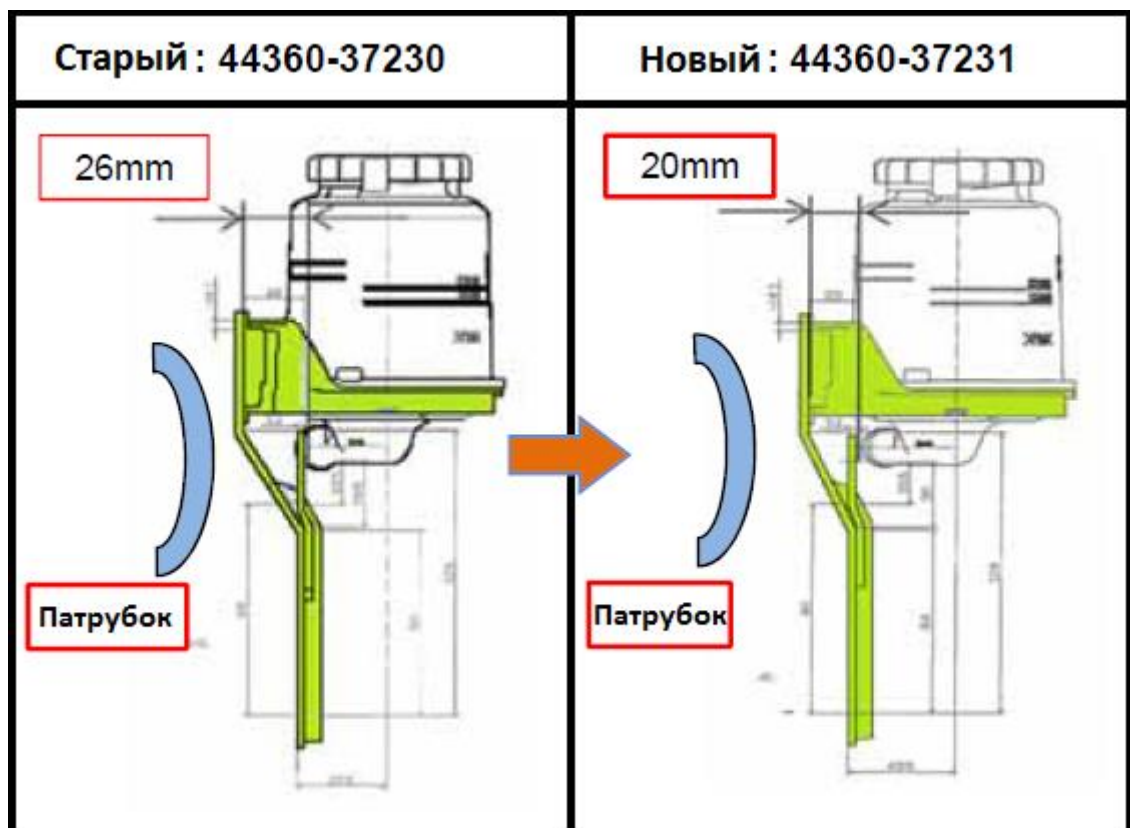
а) Изменена конструкция кронштейна расширительного бачка гидроусилителя рулевого управления.

*данная иллюстрация не отображает фактическое положение деталей и приведена для примера.

Для предотвращения повреждения патрубка интеркуллера были произведены конструктивные доработки деталей.

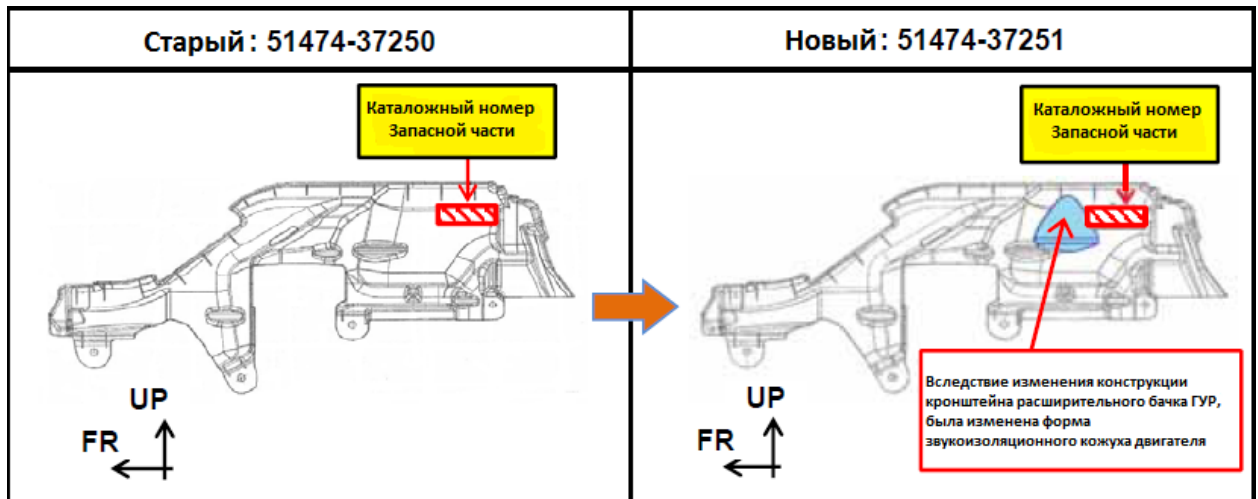
б) Изменена конструкция звукоизоляционного кожуха моторного отсека.
